#### Aspecte privind reabilitarea clădirii grădiniței nr. 5 din Câmpia Turzii – jud. Cluj

*dr. ing. Alexandru DAMIAN*  
*ing. Alexandra BERINDEAN*

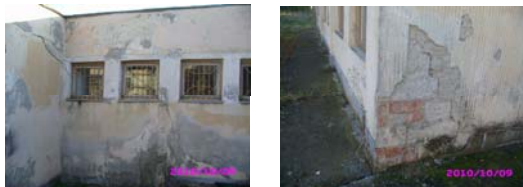
Fig. 3, 4 Aspect fisuri înclinate perete ax 1' și ax 1

*Degradările*, structurale și nestructurale, întâlnite sunt: fisuri înclinate în pereți cu deschiderea de 2 - 9 mm (foto 3 ÷ 6).

Fisurile cu deschiderea cea mai mare se întâlnesc în ax 1', fațada Nord, la exterior (foto 3 ÷ 4);

- fisură verticală în perete ax 4' (lângă intrare) cu deschiderea de 0,5 mm;
- fisuri orizontale la intersecția planșeului cu perețele ax I (foto 6);
- fisuri în pardoseală, lângă ax 1;
- segregări grindă de fundare;
- tasări ale stratului de suport pardoseală în zona ax 1, 1';
- igrasie la pereți pe cca. 1 m în fațada Nord (foto 3);
- tencuieli desprinse de pereți, în general la bază, și căzute (foto 4);
- tencuieli desprinse local la tavan.

Verificările efectuate la fundații (chesoane) au arătat că presiunile maxime efective în zona axelor 1, 1' (cu degradările cele mai mari) variază între 245 kPa și 351 kPa.

Din analiza efectuată asupra structurii de rezistență a clădirii investigate, ca și a degradărilor și deplasărilor semnalate privind comportarea în timp, reiese că principala cauză a problemelor apărute este tasarea diferențiată a chesoanelor datorate depășirii capacității portante a terenului la baza chesoanelor, respectiv un grad de îndesare variabil al terenului.

1. Creșterea capacității terenului de fundare prin injectări (foto 7,8) în zona afânată de sub chesoane din ax 1 și 1' (cu degradările cele mai mari) sau,

2. Descărcarea chesoanelor prin realizarea unor piloți sau micropiloți în zona chesoanelor sau a grinzilor de fundare.
3. Refacerea zonei segregate de la grinda de fundare.

4. Injectarea fisurilor de la pereții cu deschideri de peste 3 mm și cămășuirea locală armată, în zona acestor fisuri.
5. Aducerea la orizontală a zonelor din pardoseală tasate.

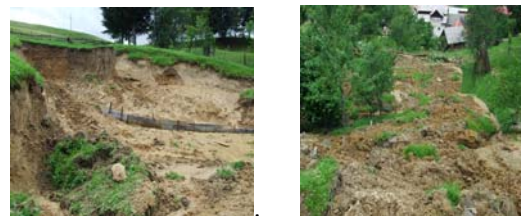
În urma precipitațiilor excepționale din iunie 2010 s-a activat alunecarea de teren din cartierul Bucșoaia, orașul Frasin.

Alunecarea de pe versantul de nord-vest al dealului Văratecu, pornește dintr-o cornișă de desprindere, cu pereți abrupti, cu înălțime de 3-4 m și cu scurgerea găuită. În aval s-a instalat o scurgere noroioasă și subordonat, o curgere în blocuri.

Dintre factorii favorizanți ai alunecării se pot menționa: energia de relief (pantă de 10-15%), prezenta apei subterane în apropiere de suprafața terenului, drenajul insuficient în condițiile unui surplus de alimentare cu apă, întreruperea cursului natural al pârâului existent și instabilizări locale prin lucrări de terasament, prin eroziune în condițiile unor scurgeri de suprafață excepționale ca volum și intensitate, neîntreținerea evacuărilor precum și existența în amonte a unor depresiuni naturale ale reliefului (relief periglaciatic), depresiuni cu contrapanta spre aval și nedrenate.

Existența unei vechi captări de alimentare cu apă a „Taberei pentru tineret Bucșoaia”, a cărei evacuare din tuburi ceramice a fost întreruptă prin mișcări ale terenului, constituie un alt factor favorizant.

Fig. 1 Alunecări în Bucșoaia în anul 2010 (foto Hociung)
