CONSOLIDARE TERASAMENTE ȘI REFACERE PARTE CAROSABILĂ PE DN 67 KM 16+200

Comuna Malovăț, Jud. MEHEDINȚI

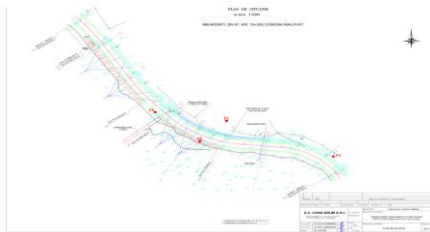
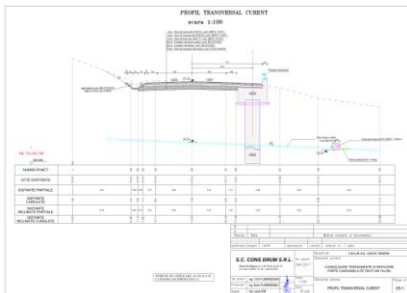
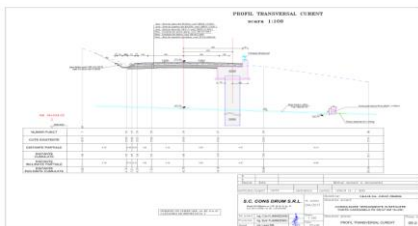
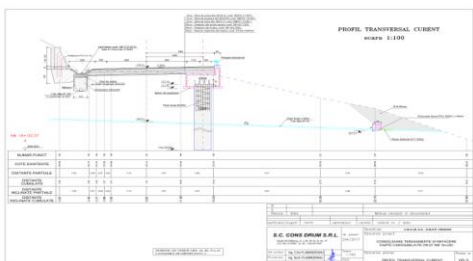
Alunecarea a afectat partea carosabilă în 2 zone, între km 16+000 ÷ km 16+060 și km 16+090 ÷ km 16+130.

Este afectată partea carosabilă, inclusiv acostamentele și șanțurile de pe partea stângă a drumului, cu o cădere pe verticală de 0.40÷0.50 m, denivelare preluată în parte cu mixtură asfaltică, de către administratorul drumului, SDN Tr. Severin.

Podețul casetat tip DC2, de la km 16+081, este afectat în aval (aripa stângă dislocată), iar amenajarea din aval este parțial colmatată, terasamentul drumului fiind erodat și culeea dezvelită.

Această lucrare a fost compromisă de alunecare între km 16+090 ÷ km 16+130, piloții sunt deplasați, radierul rupt și deplasat către aval.

FOTO – SITUAȚIA ÎNȚĂLĂ DRUMUL ALUNECAT

A. Consolidarea drumului între km 16+000 ÷ km 16+060 și km 16+090 ÷ km 16+135 cu piloți foraj cu tubaj recuperabil, cu radier jos și piloți îngropați în teren (conf. Ind. NP 123/2010)

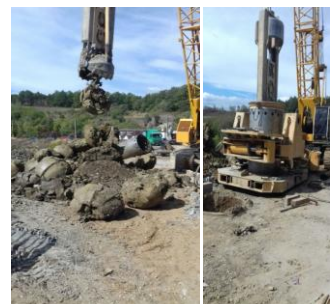
FOTO – VERIFICARE TEREN FUNDAȚIE COLOANE

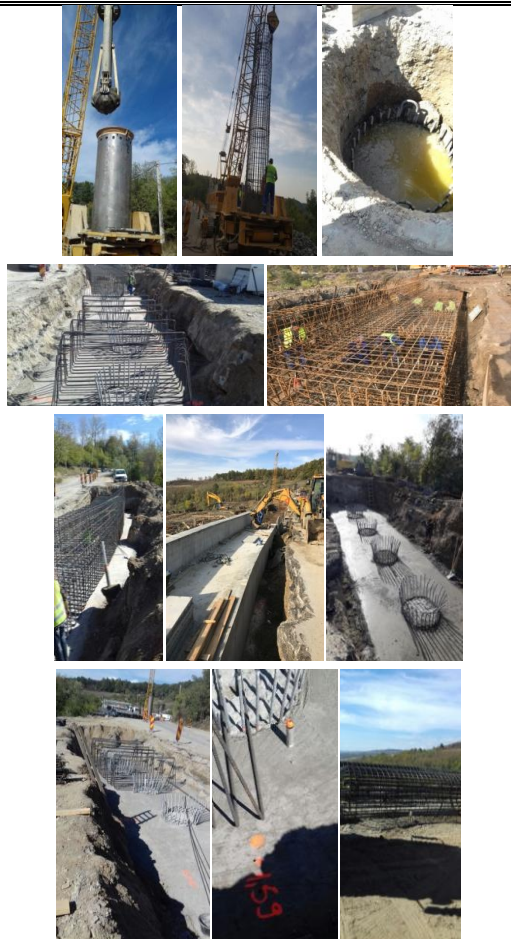
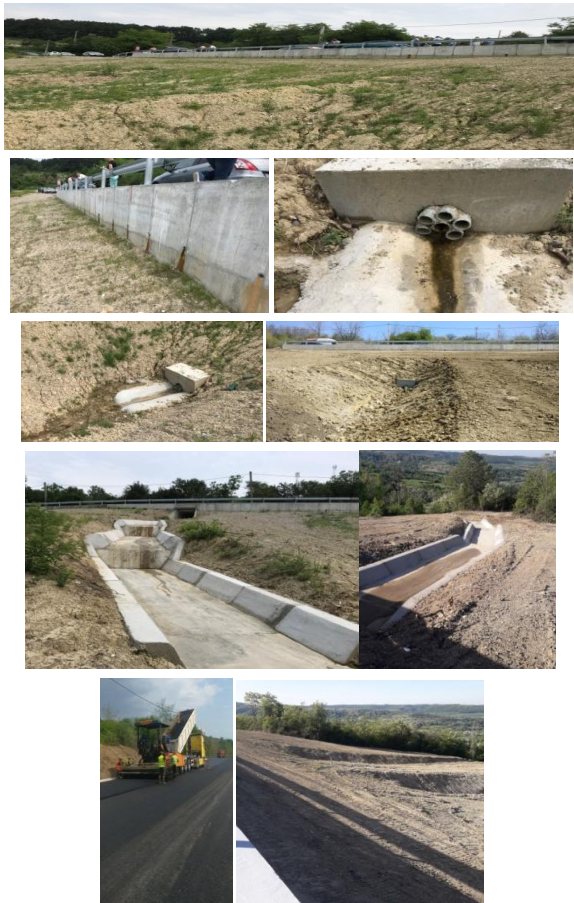
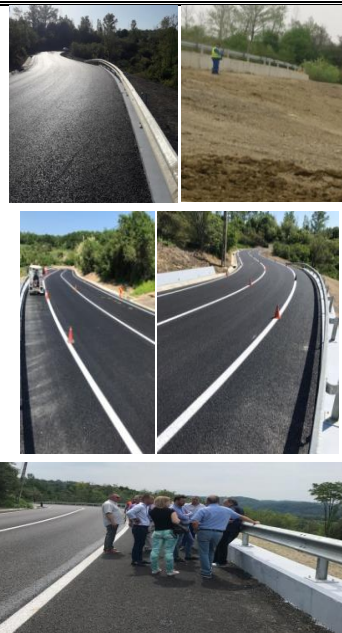
**FOTO – VERIFICARE LUCRARE
RECEPȚIE LA TERMINAREA LUCRĂRILOR**
