Diferențe și similitudini între estimările din proiectare și măsurătorile in situ ale unei excavații adânci. Utilizarea datelor obținute în vederea evaluării fiabilității lucrării și a riscurilor asociate

..... (Continuare din numărul 6/2019)

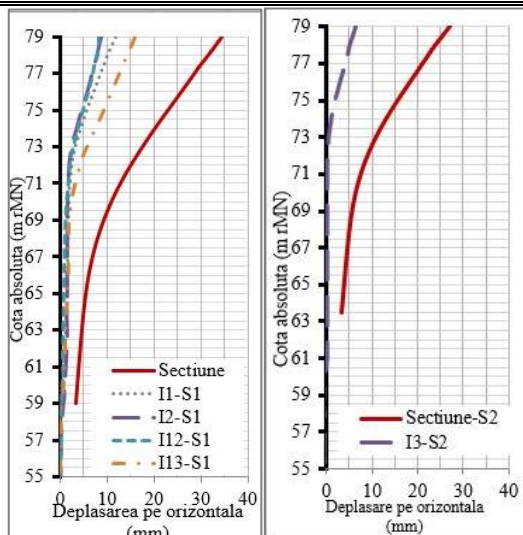
Fig. 9. Deplasări orizontale ale peretelui mulat pentru Secțiunea 1 și Secțiunea 2

Rezultatele calculelor la starea SLS în termeni de deplasări orizontale maxime (după demontarea șpraițurilor, unde a fost cazul) și valorile corespunzătoare înregistrate în coloanele înclinometrice sunt prezentate în Fig. 9 și Fig. 10.

Pentru Secțiunea 1, a fost estimată prin proiectare o deplasare orizontală de 35 mm, în timp ce prin măsurătorile înclinometrice și topografice s-au înregistrat de la 6 până la 16 mm. Deși această diferență dintre estimare și măsurare poate fi justificată, parțial, de estimări prudente, aceasta este destul de importantă: între 17% și 47%. Acest lucru nu implică, însă, că și marja de siguranță (gradul de acoperire) este de la simplu la dublu, atât din cauza comportării neliniare a structurii și a terenului, cât și prin faptul că se poate intui că la acest ordin de mărime al deplasărilor înregistrate structura geotehnică a lucrat în domeniul micilor deformații, iar prin o creștere mică a efortului se pot obține evoluții importante ale deplasărilor. Un studiu de sensibilitate prin varierea parametrilor ar putea reda mai bine aceste evoluții.
